# **Integritat i estabilitat estructural**

**Verificació periòdica de basses i dipòsits de purins**

***Joan Gàndara i Tolsà i Pilar Mallol Casals**  
Enginyer de Camins, Canals i Ports / Enginyera Agrònoma  
GAENA environment*

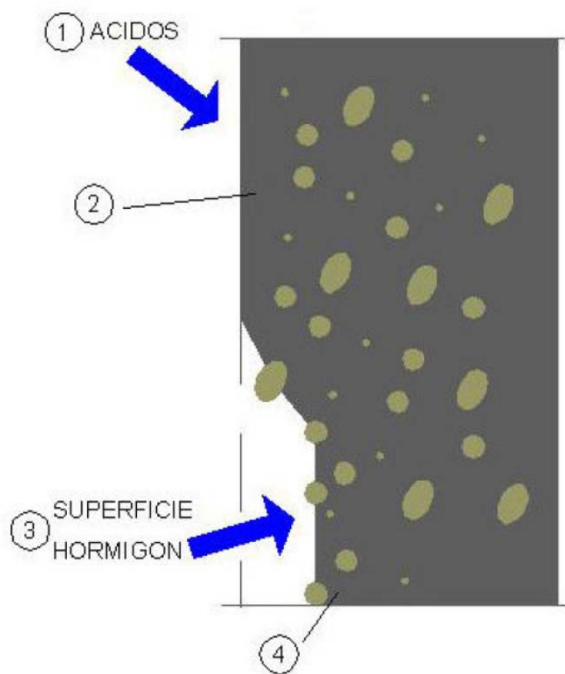
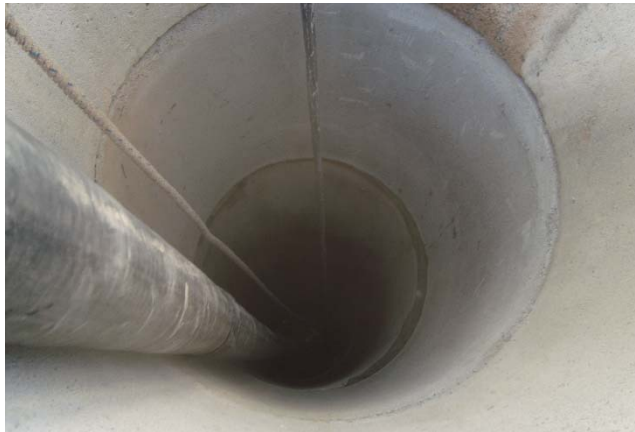
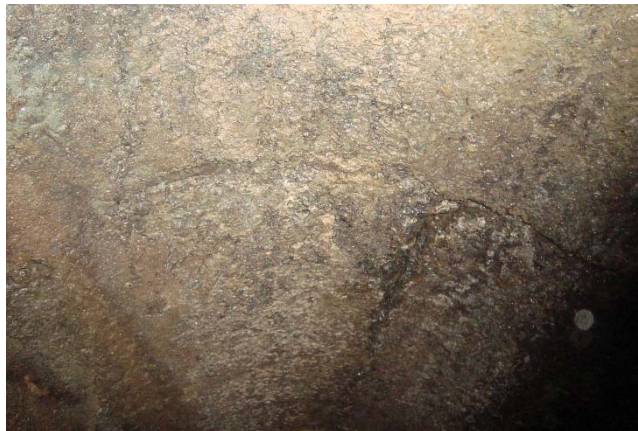
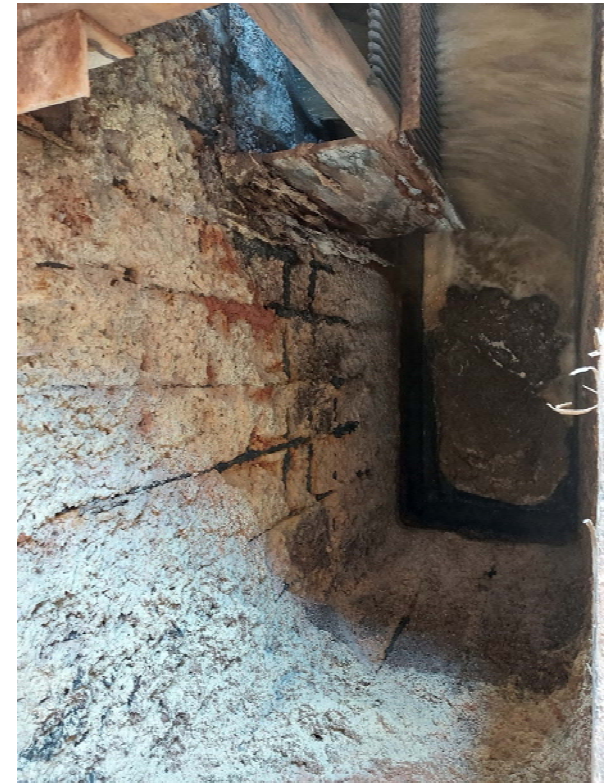
- Atacs químics. Atac per àcids i sulfats (ettringita expansiva). Àcid sulfhídric i àcid sulfúric, reaccions expansives. Reparable.

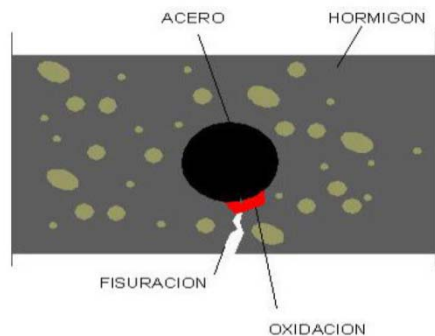
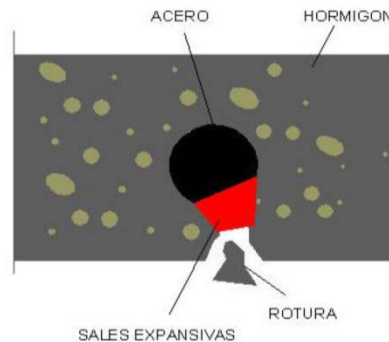
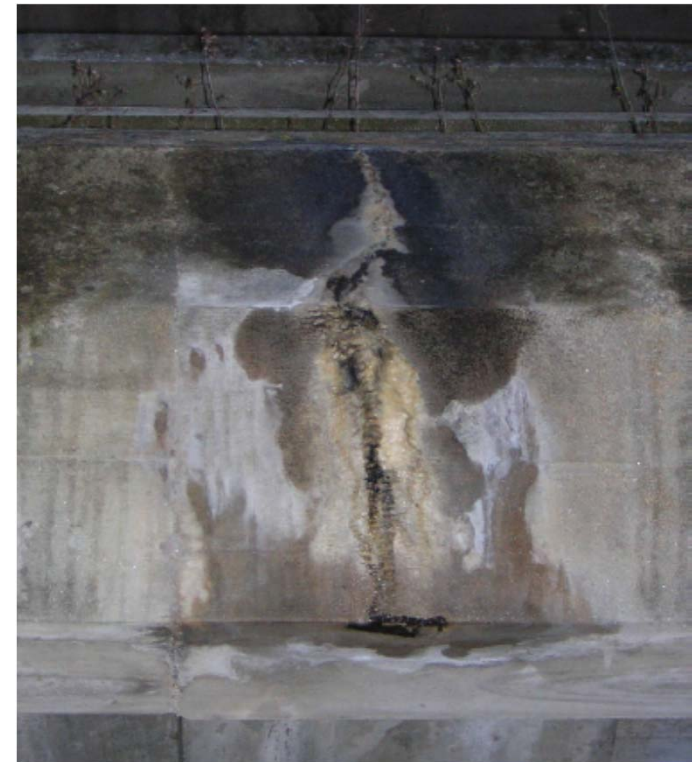
- Atacs químics. Carbonatació, expansions localitzades ( $\text{CaCO}_3$ ) i despassivació de l'armadura. Sovint es produeix en juntes fredes o de dilatació. Reparable.

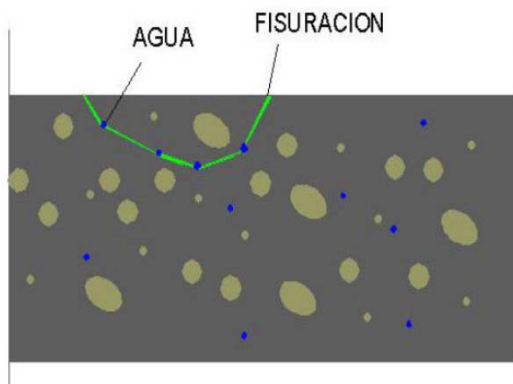
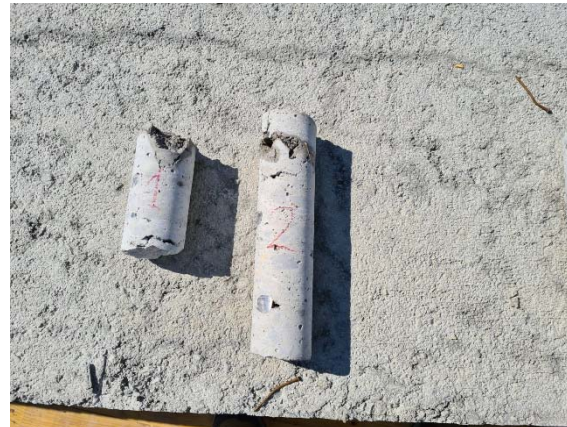
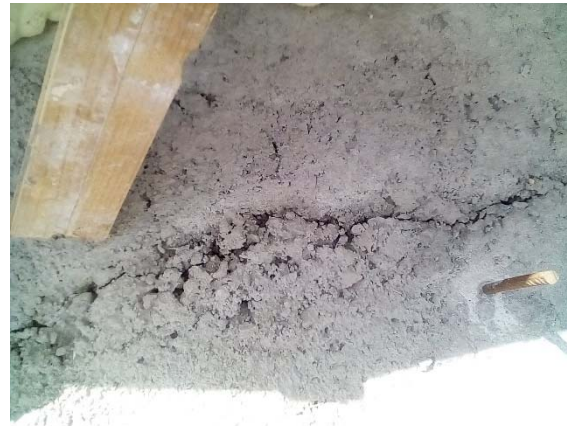
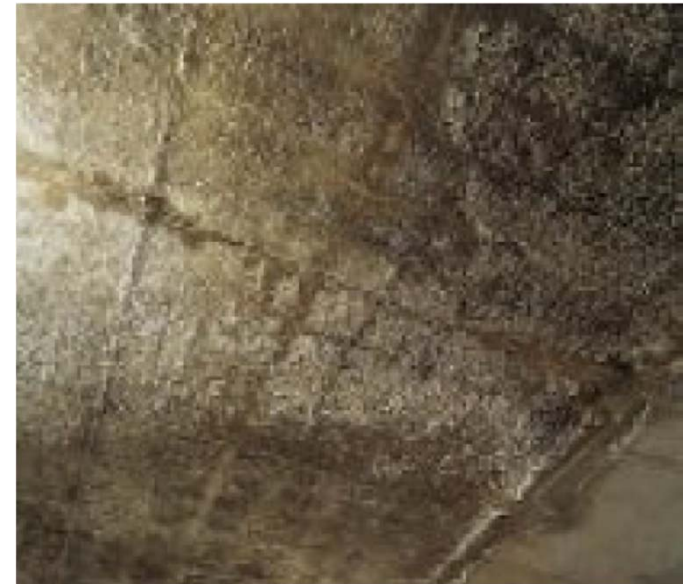
- Atacs físics. Acció gel-desgel, augment de volum de l'aigua intersticial, ruptures locals superfícies. Vigilar junts de formigonat. Fàcilment reparable.

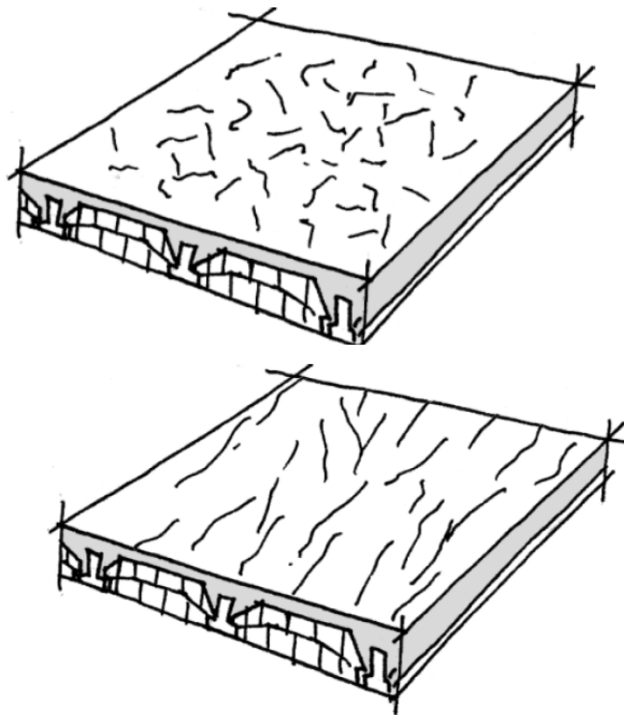
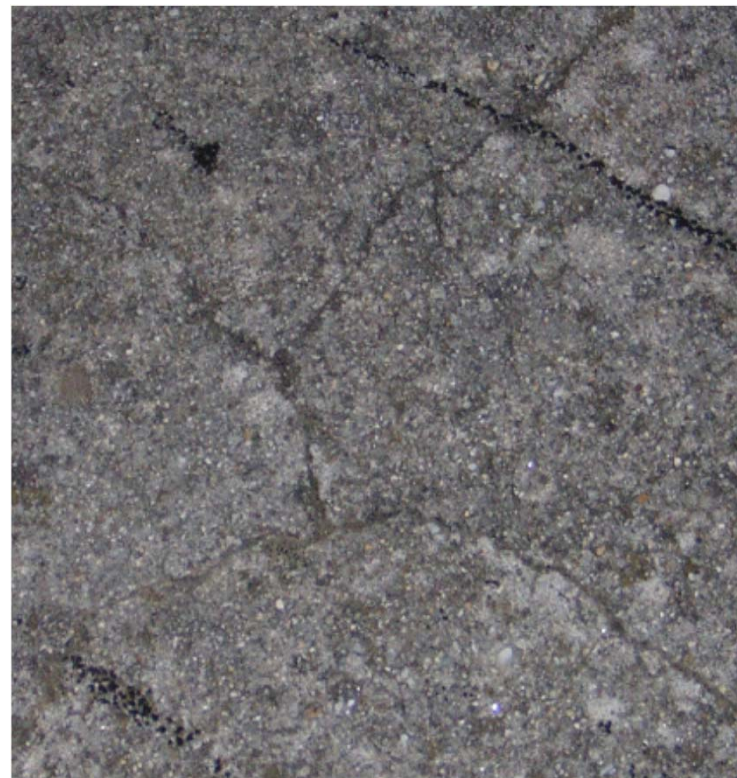
- Fissuració per retracció en elements tipus llosa o placa, distribuïdes de forma aleatòria o de forma paral·lela (insuficient recobriment de l'armat). Caràcter lleu-mig, fàcilment reparable per qüestions de durabilitat.

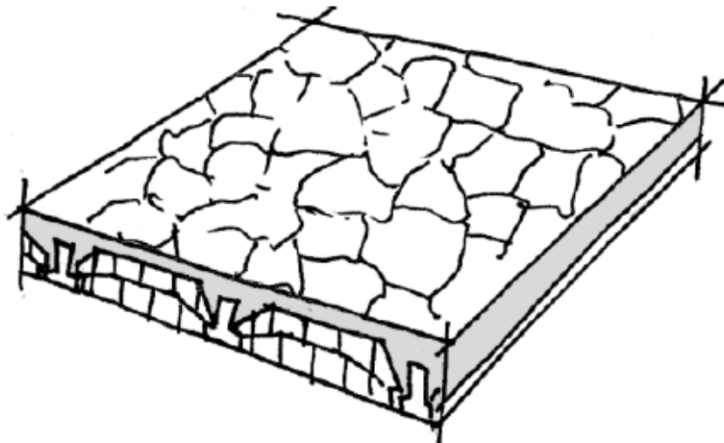
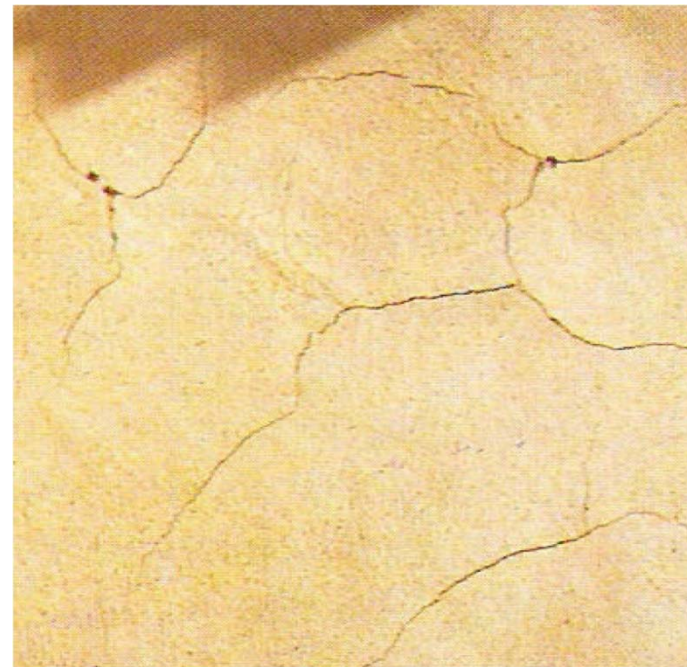
- Fissuració per contracció tèrmica en elements tipus llosa, són superficials, formant una espècie de xarxa, de caràcter lleu i de poca amplada ( $< 0.5$  mm). Fàcilment reparable per qüestions de durabilitat, poca transcendència estructural.

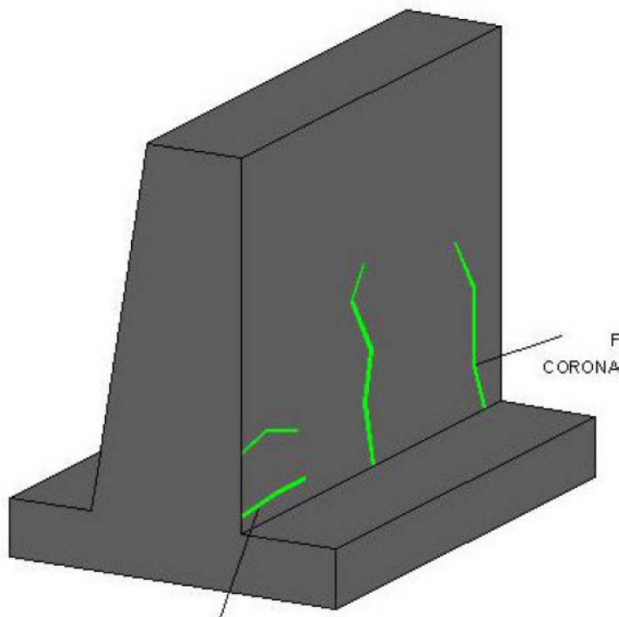
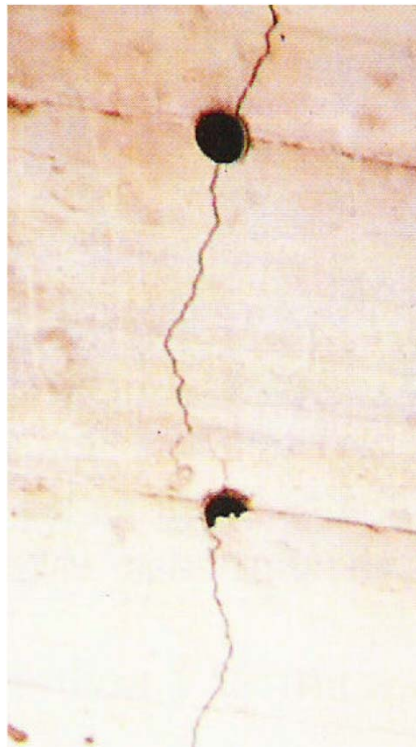
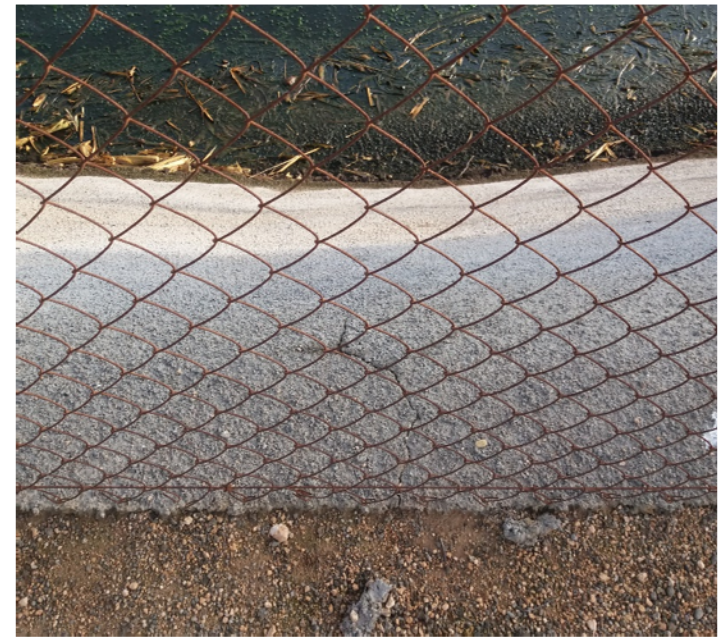
- Fissuració per contracció tèrmica, en peces de gran gruix (murs, lloses). Es poden confondre amb fissuracions degudes a assentaments. Generalment són superficials i poden seguir un procés cíclic. Cal vigilar en elements gunitats de poc gruix ja que poden travessar tota la secció.

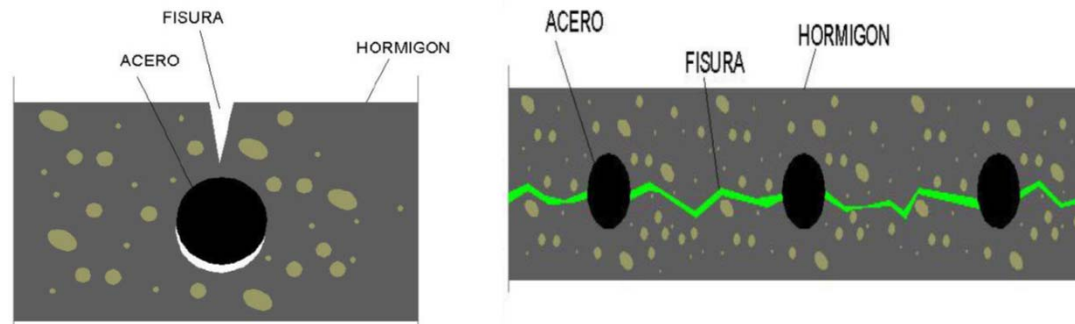
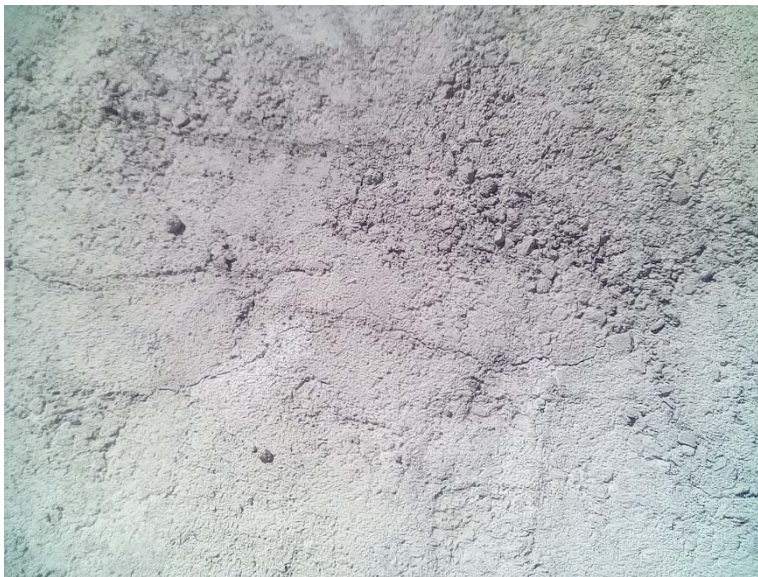
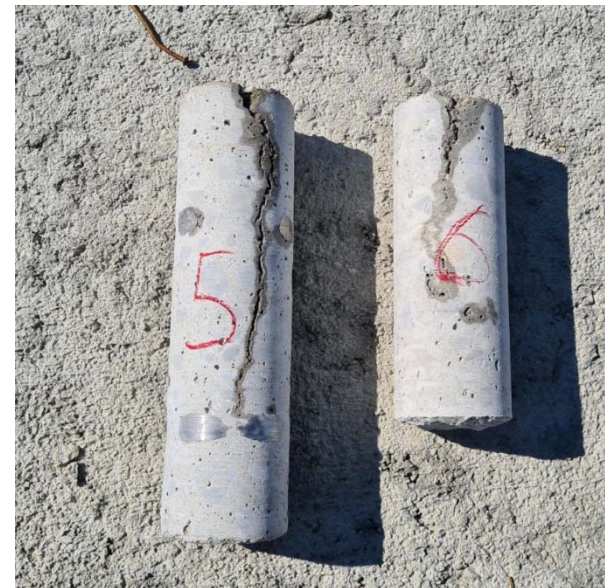
- Fissuració per assentament plàstic. Només reparables amb injeccions.

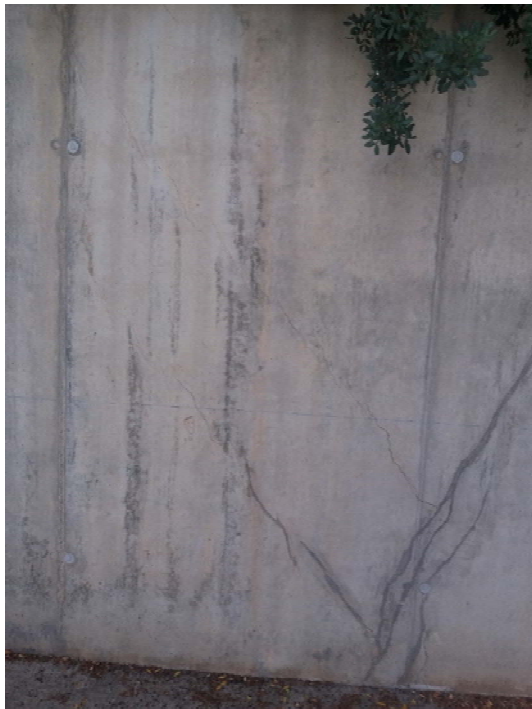
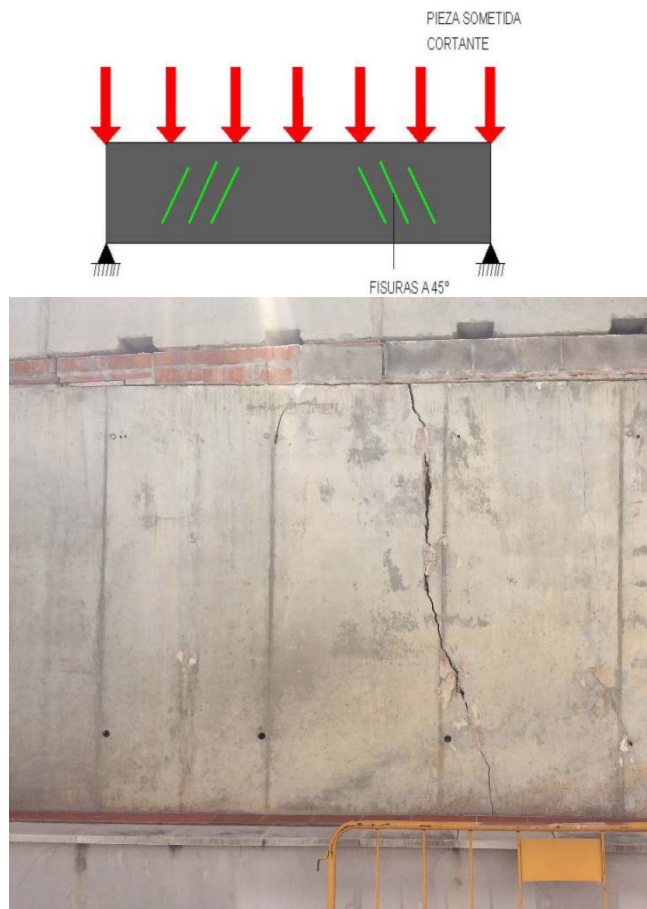
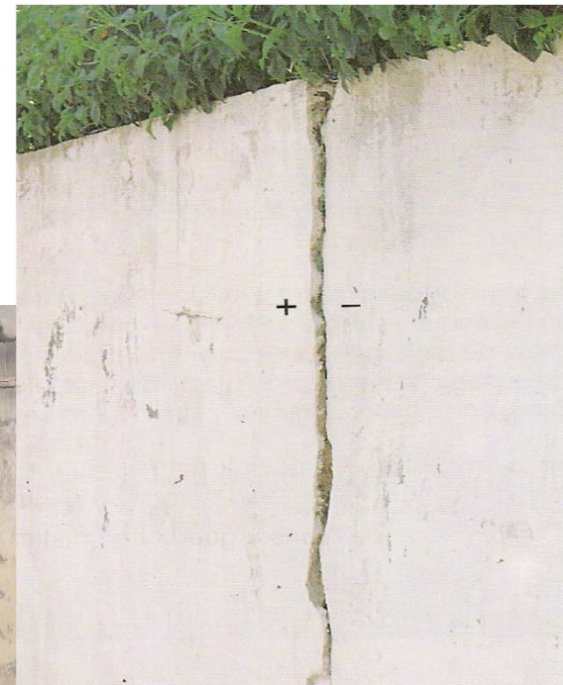
- Fissuració per esforç tallant en elements verticals. Assentaments diferencials. Tenen efecte estructural.

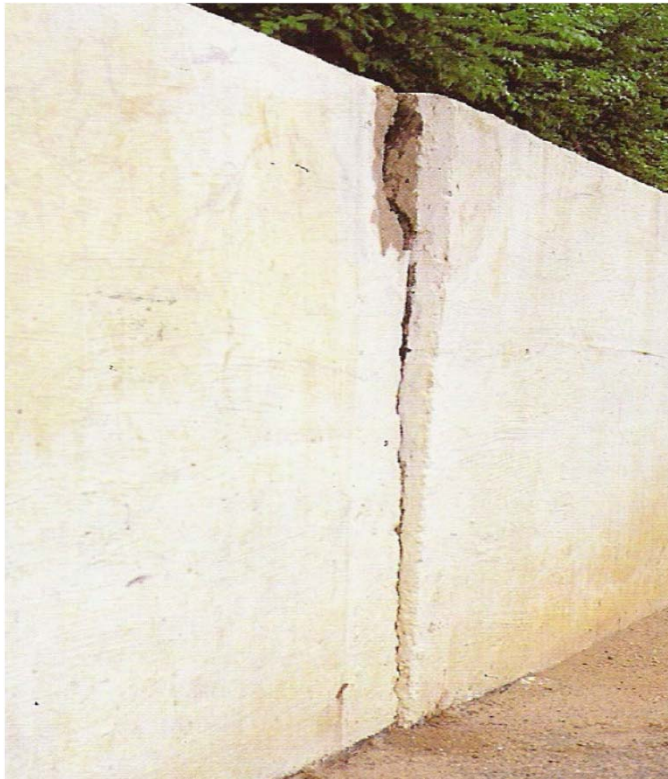
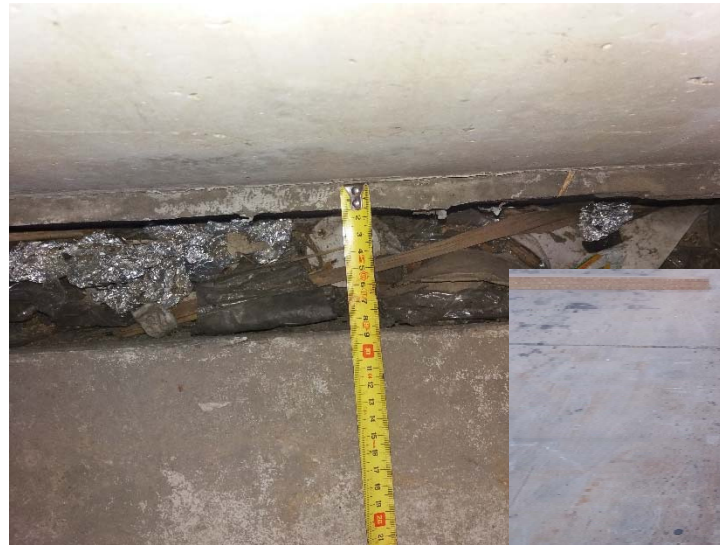
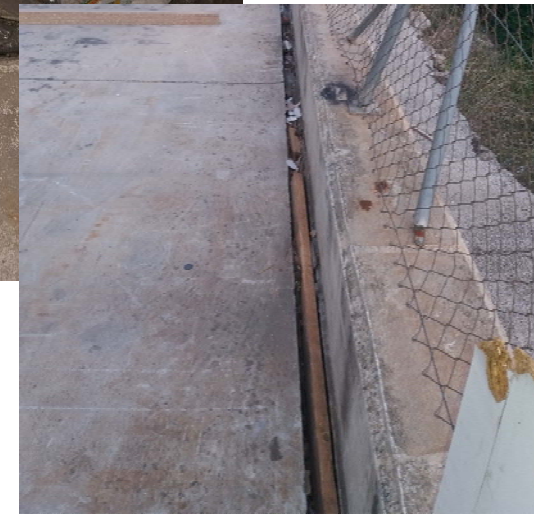
- Fissuració i esquerdes per empentes del terreny en elements verticals. Poden venir motivades per fluxos d'aigua en el trasdós, terrenys de baix angle de fregament (argiles) en trasdós. Es detecta sovint en la continuïtat dels junts freds o de dilatació. Tenen efecte estructural.

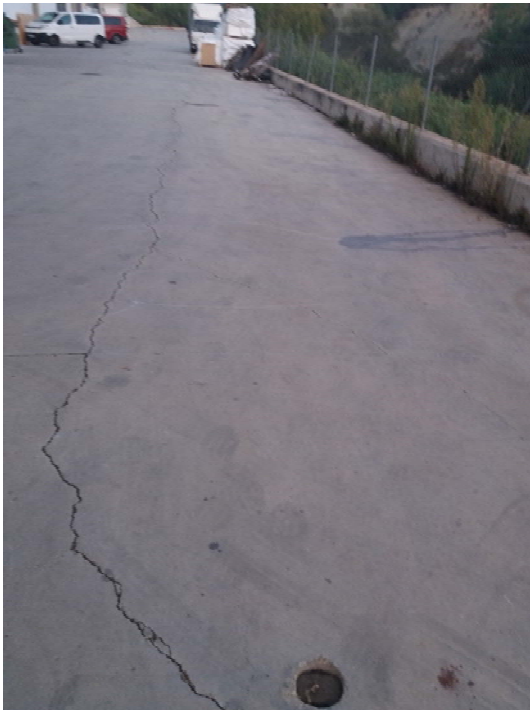
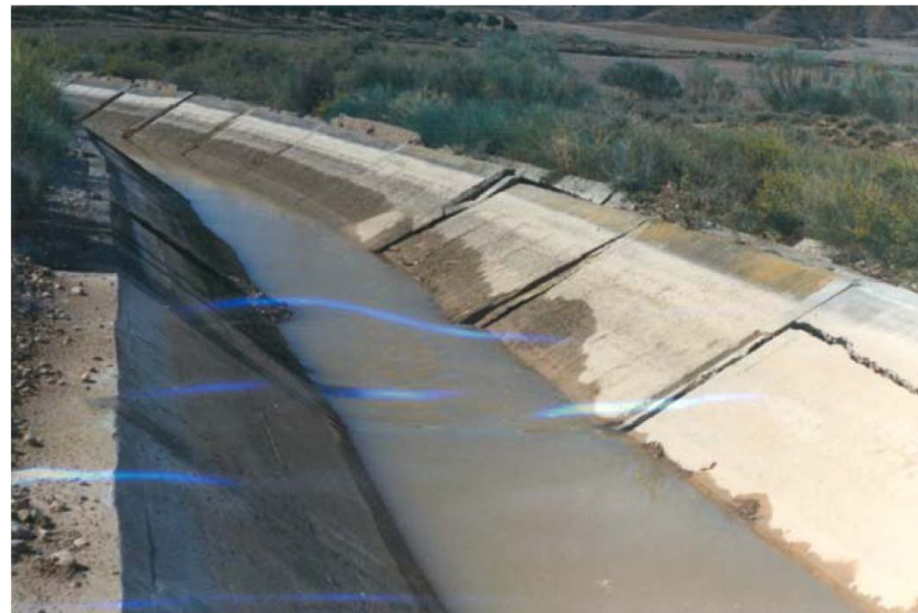
- Fissuració i esquerdes en elements horitzontals. Poden venir motivades per terrenys de baixa capacitat portant, expansius o col·lapsables o per la aparició de sòls expansius en fons de bassa (clar efecte estructural), per efectes de retracció hidràulica o tèrmica del formigó (efecte en durabilitat i impermeabilitat).

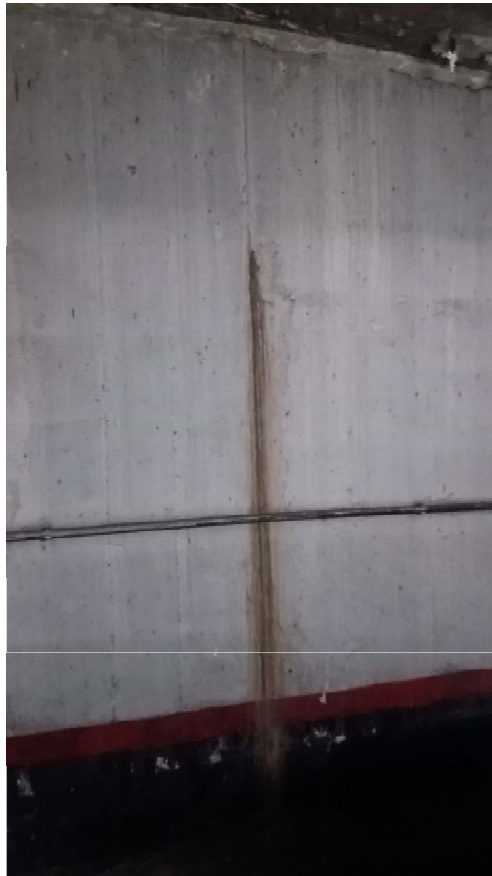
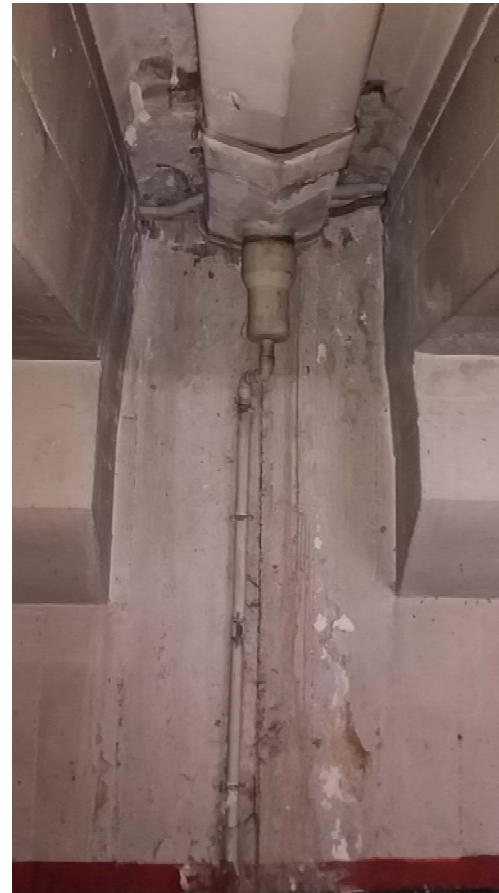
- Obertura de junts, efecte en durabilitat i impermeabilitat, connexió hidràulica interior-exterior de bassa. Junts freds i junts de dilatació.

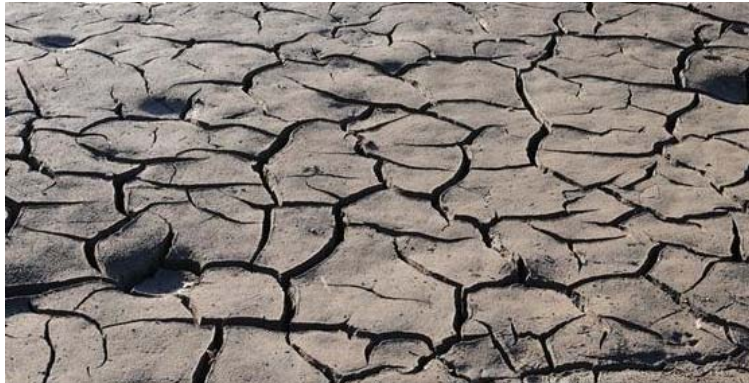
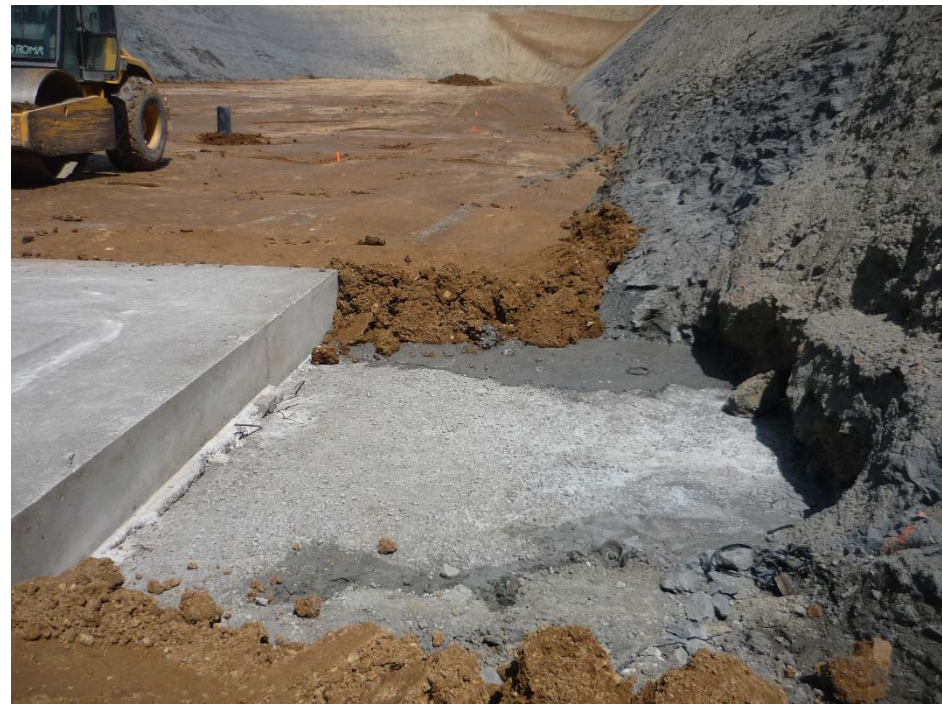
- Fissuració i esquerdes en impermeabilització d'argila. Cal comprovar la idoneïtat de l'argila no només a efectes d'impermeabilitat (conductivitat hidràulica  $K$  segons Decret 153/2019) sinó també altres paràmetres no desitjables, expansivitat (s'afavoreixen fenòmens de retracció), col·lapse (s'afavoreixen fenòmens d'enfonsament), etc.

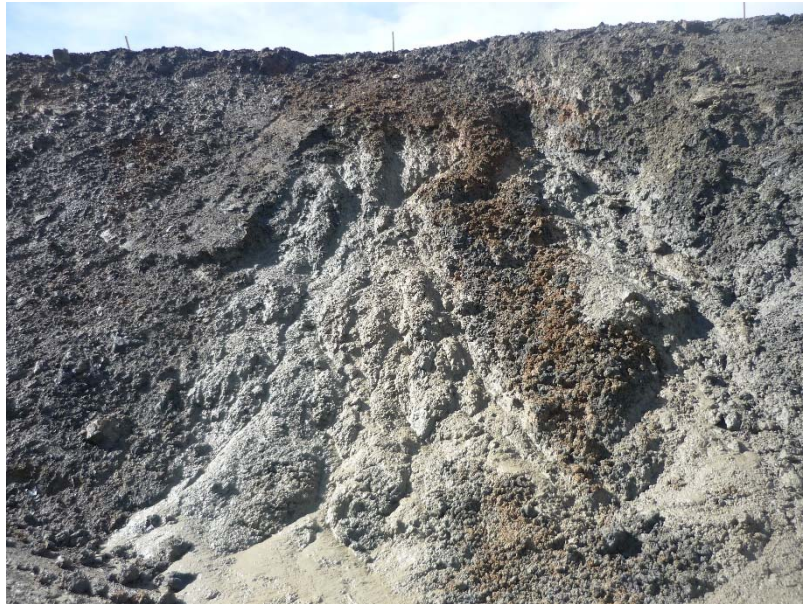
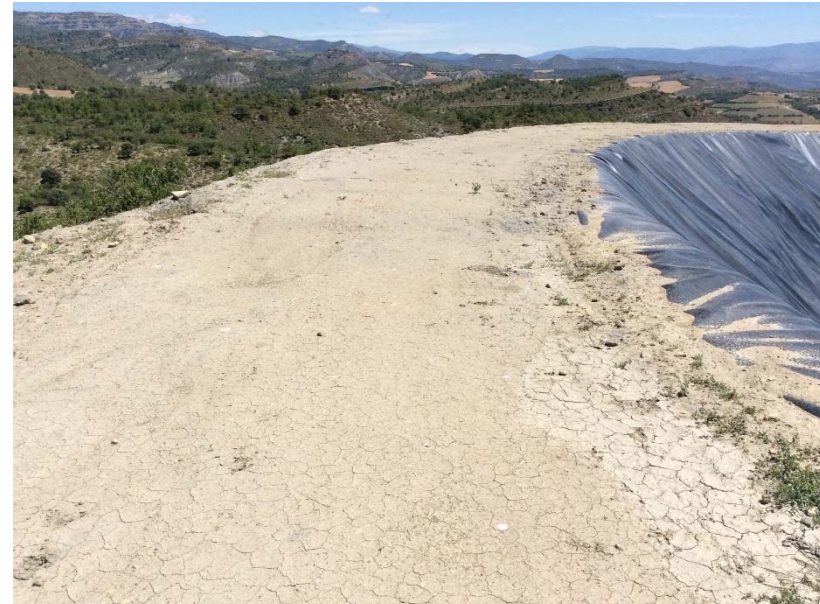
- Accions no desitjables en bermes o coronació de talussos, fluxos d'aigües pluvials superficials en coronació o en talussos laterals, ús de materials no apropiats en terraplè (continguts elevats de fins), zones d'acumulació d'aigua (empremtes en fase d'obra)..

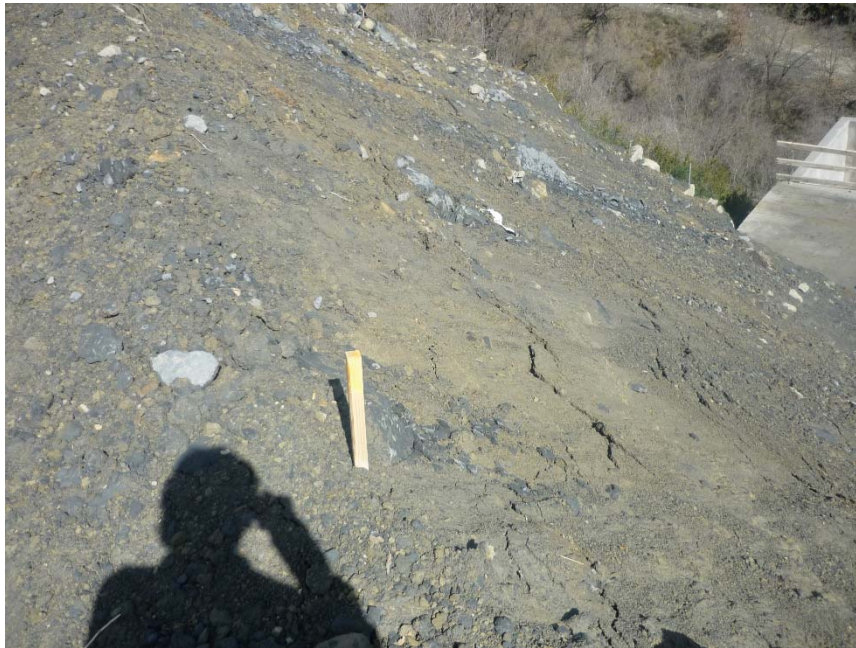
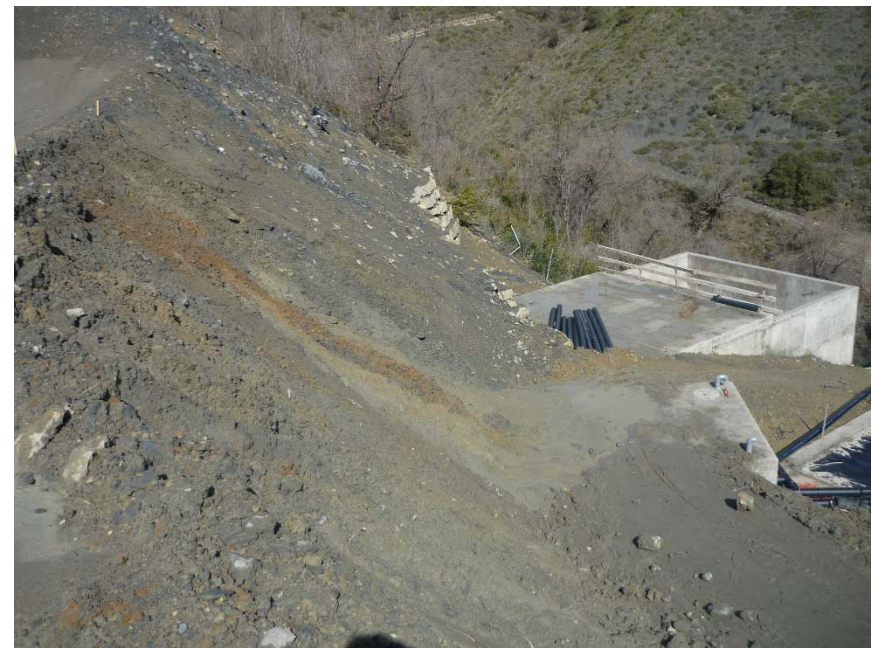
- Accions no desitjables en talussos amb materials cohesius, fluxos d'aigües pluvials superficials, ús de materials no apropiats en terraplè (continguts elevats de fins). Sovint són accions no aparegudes en el moment de la inspecció, apareixen i s'agreugen després d'èpoques humides. Formació de colades superficials

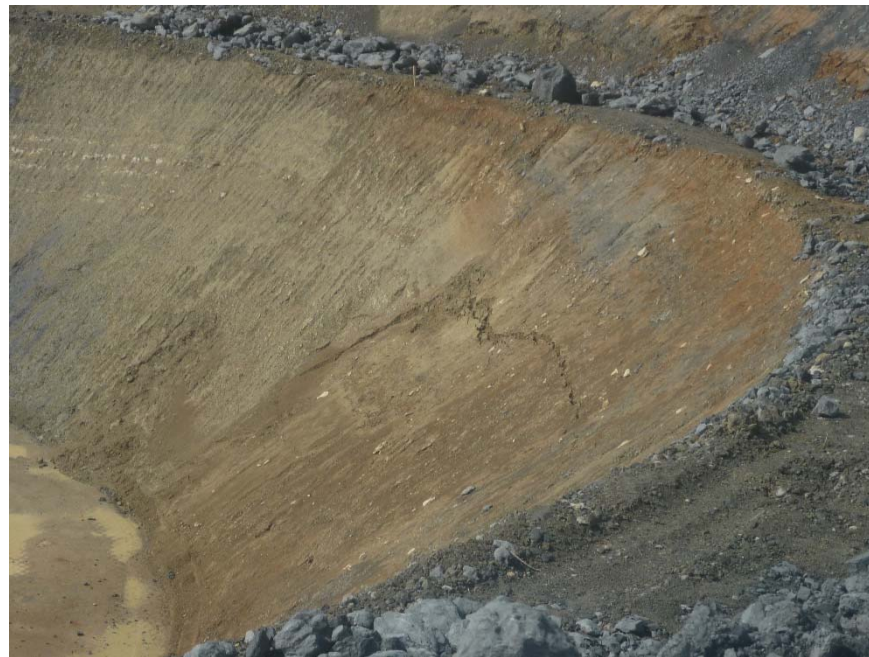
- Accions no desitjables en talussos amb materials granulars, fluxos d'aigües pluvials superficials. Sovint són accions no detectables en el moment de la inspecció, apareixen i s'agreuken després d'èpoques humides. Formació de ruptures traslacionals en talús.

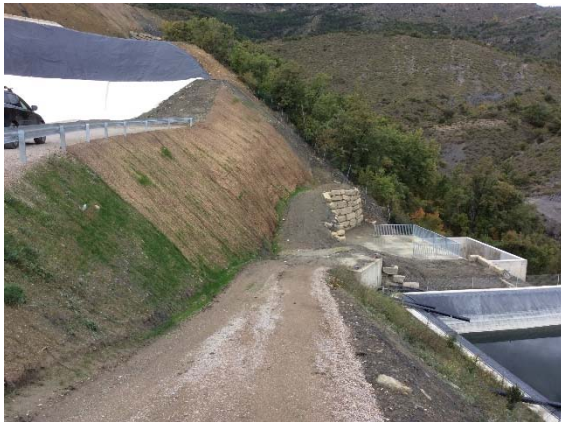
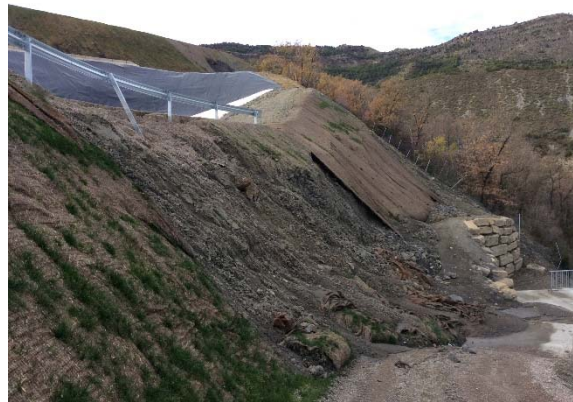
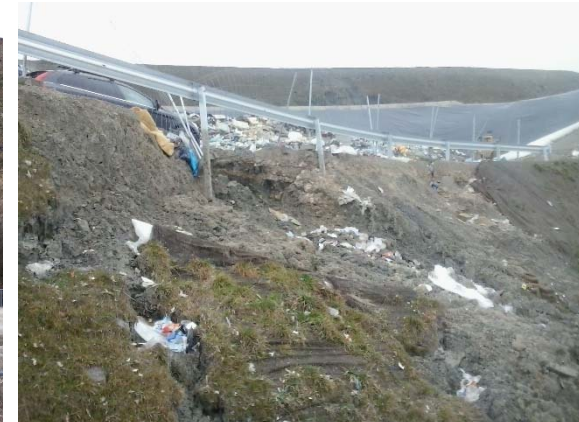
- Accions no desitjables en talussos amb materials cohesius, fluxos d'aigües pluvials superficials, ús de materials no apropiats en terraplè (continguts elevats de fins). Formació de ruptures circulars des de coronació, sovint combinades amb una colada final

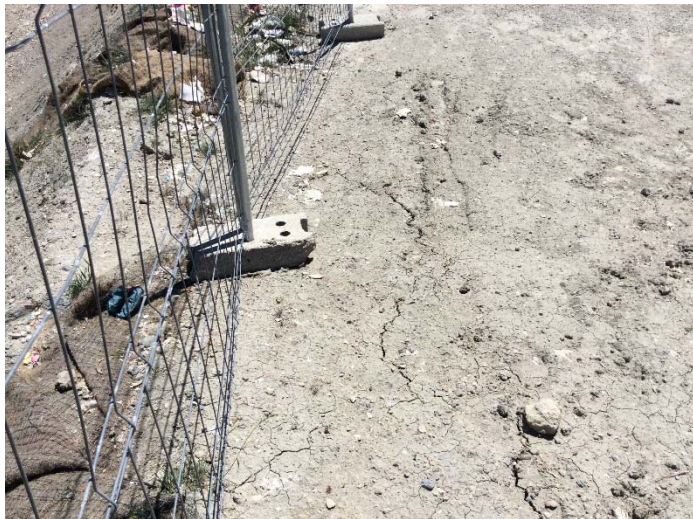
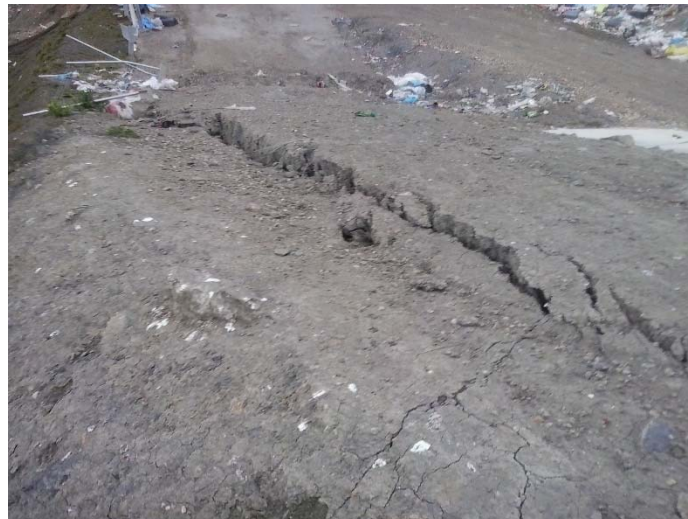
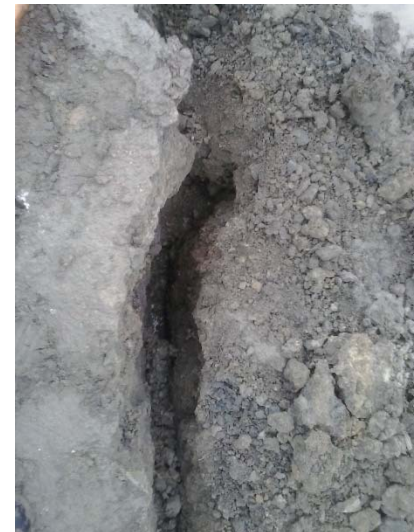
- Accions no desitjables en talussos amb materials cohesius (I), fluxos d'aigües d'infiltració del propi dic, ús de materials no apropiats en terraplè (continguts elevats de fins). Increment de la pressió intersticial, formació d'esquerda superior de tracció, desenvolupament de la mateixa i ruptura circular final

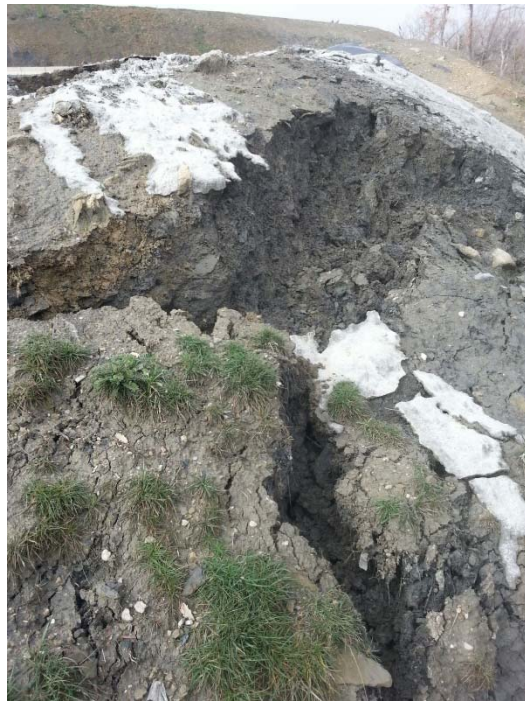
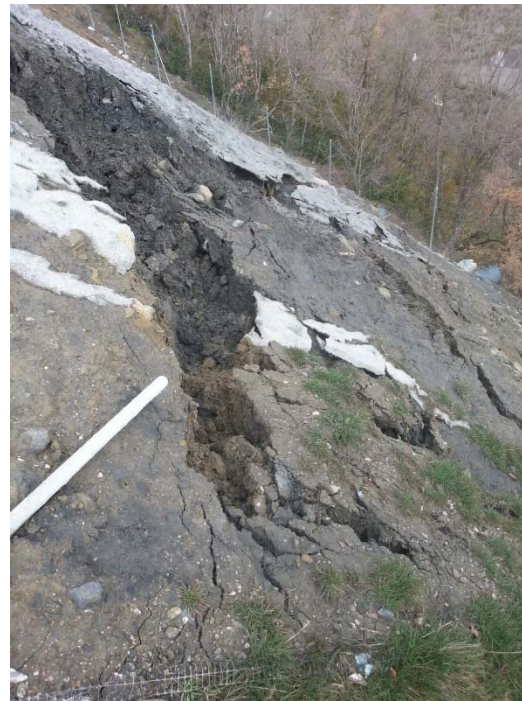
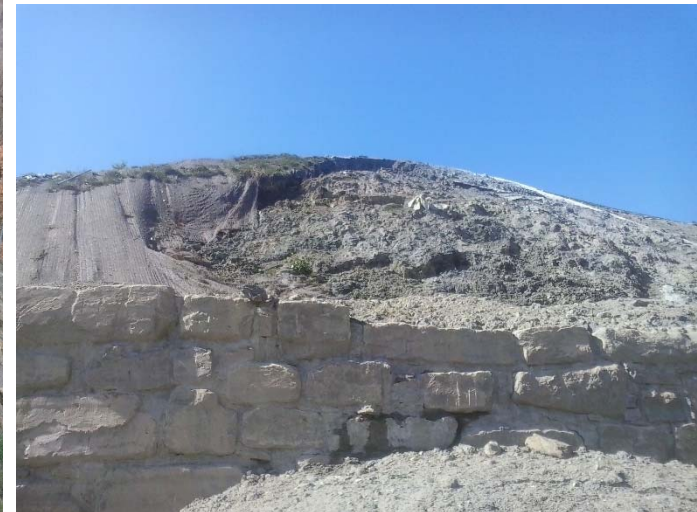
- Accions no desitjables en talussos amb materials cohesius (II), fluxos d'aigües d'infiltració del propi dic, ús de materials no apropiats en terraplè (continguts elevats de fins). Increment de la pressió intersticial, formació d'esquerda superior de tracció, desenvolupament de la mateixa i ruptura circular final

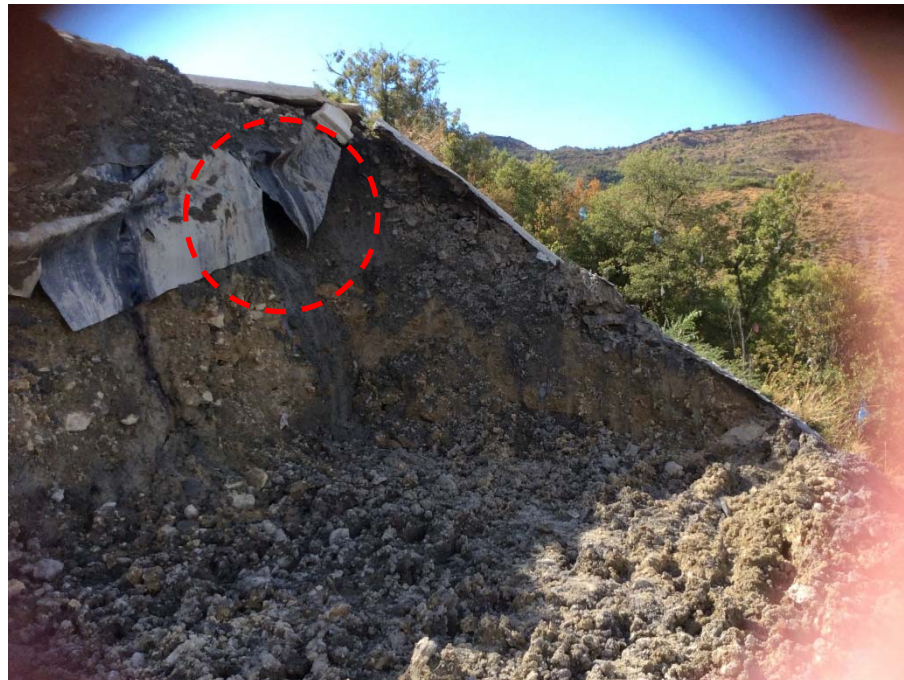
- Accions no desitjables en talussos amb materials cohesius (III), fluxos d'aigües d'infiltració del propi dic, ús de materials no apropiats en terraplè (continguts elevats de fins). Increment de la pressió intersticial, formació d'esquerda superior de tracció, desenvolupament de la mateixa i ruptura circular final en talús. Vigilar l'estat del pas d'elements a través del dic i de la impermeabilització i el seu rebliment per tal d'evitar fenòmens de tubificació.

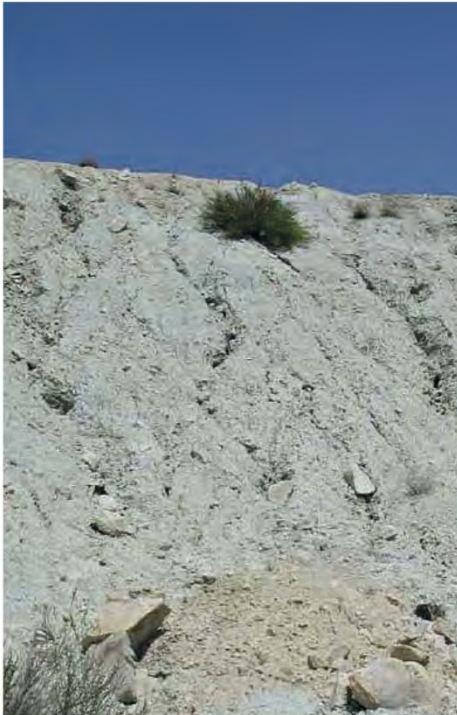
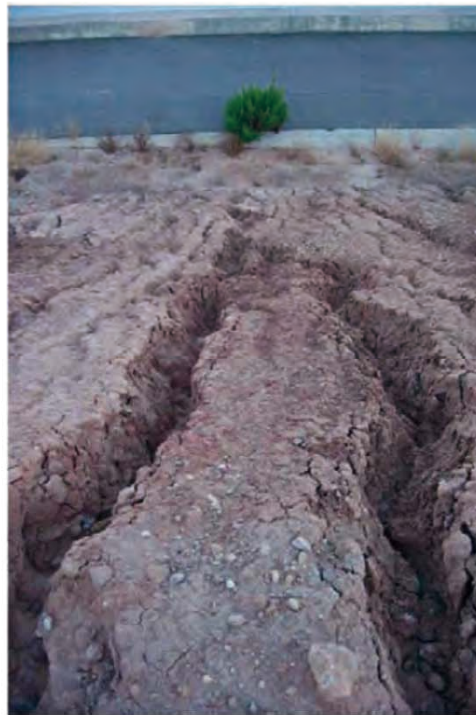
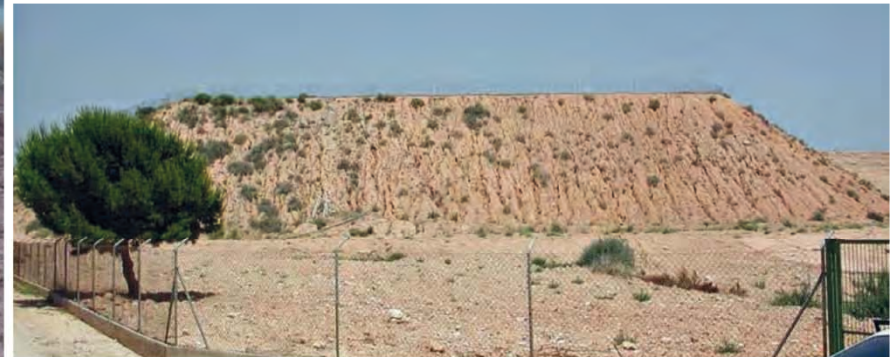
- Accions no desitjables en talussos, xaragalls o soscavació basal del peu de talús.

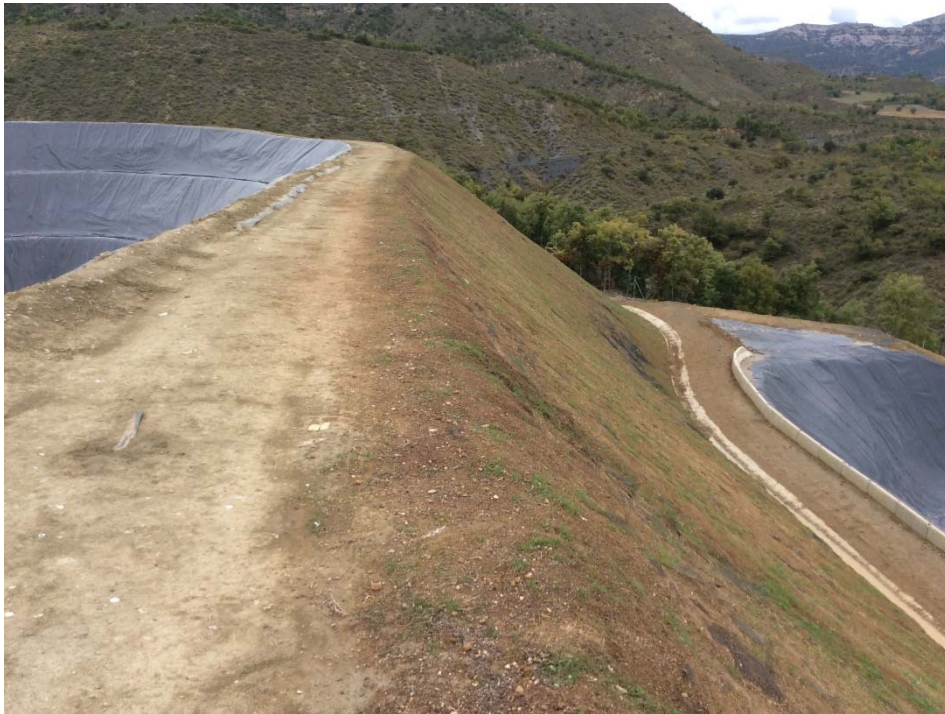
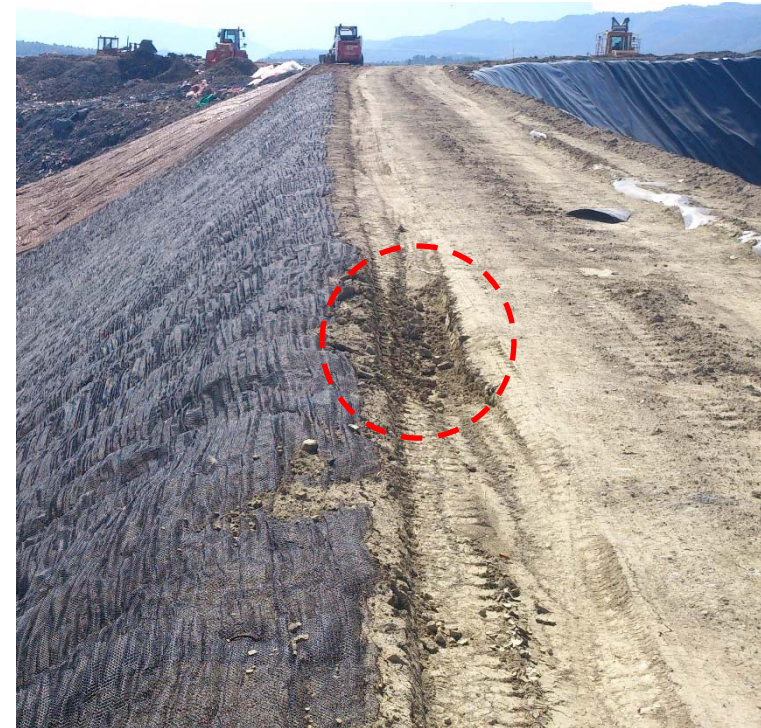
- Accions no desitjables en berms (I), fluxos d'aigües pluvials superficials no drenats adequadament, formació d'empremtes d'obra, acumulacions d'aigua i anivellament deficient de la berma.
