# **Integritat i estabilitat estructural**

**Verificació periòdica de basses i dipòsits de purins**

***Joan Gàndara i Tolsà i Pilar Mallol Casals**  
Enginyer de Camins, Canals i Ports / Enginyera Agrònoma  
GAENA environment*

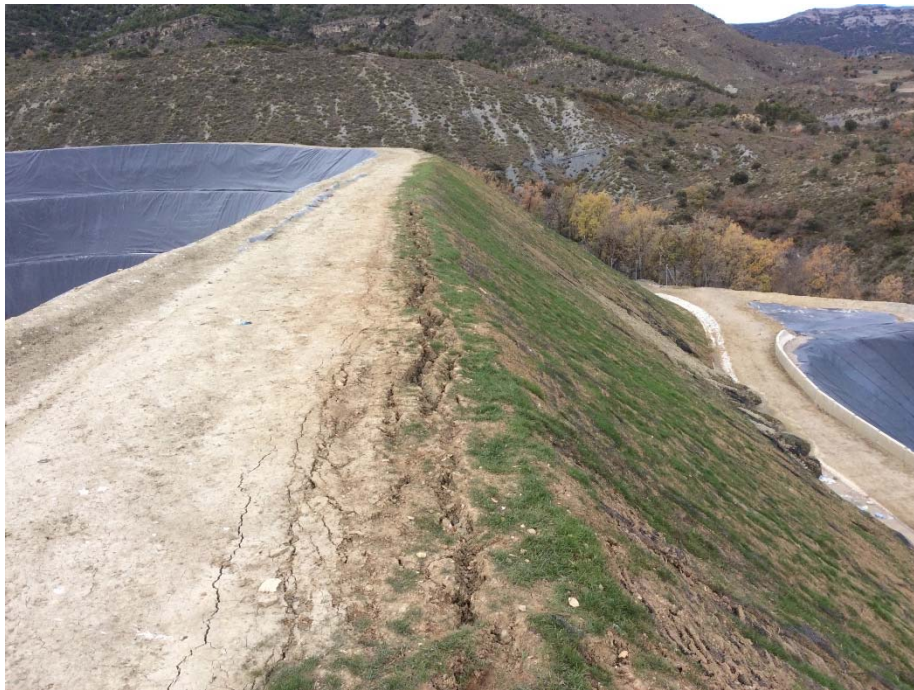
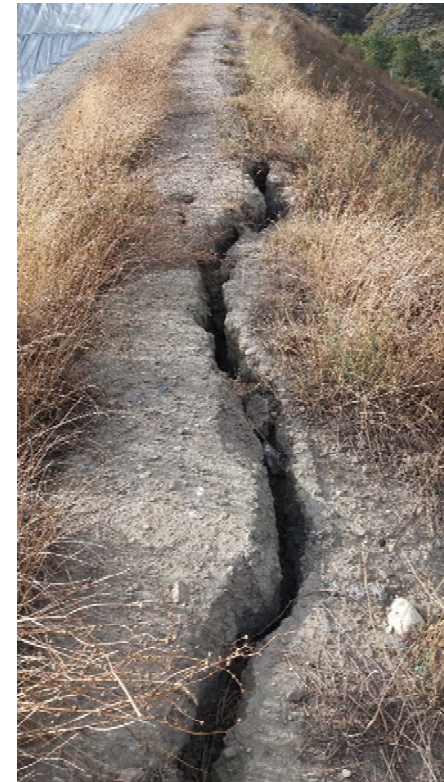
- Accions no desitjables en bermes (II), fluxos d'aigües pluvials superficials no drenats adequadament, formació d'empremtes d'obra, acumulacions d'aigua i anivellament deficient de la berma, formació d'esquerda de tracció. En materials granulars el procés de ruptura és més perllongat en el temps que en cas de materials purament cohesius, major temps de reacció.

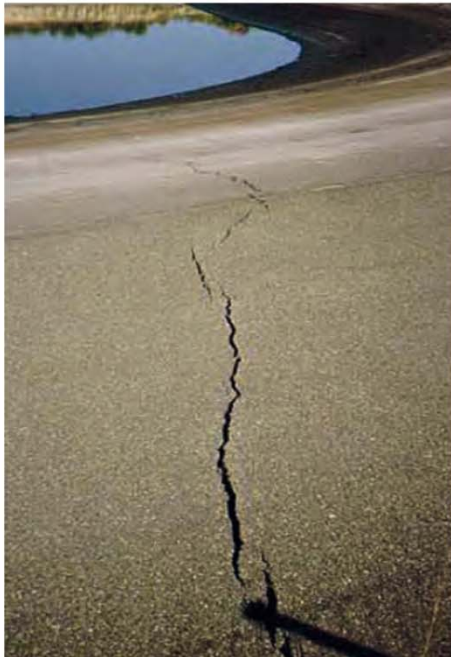
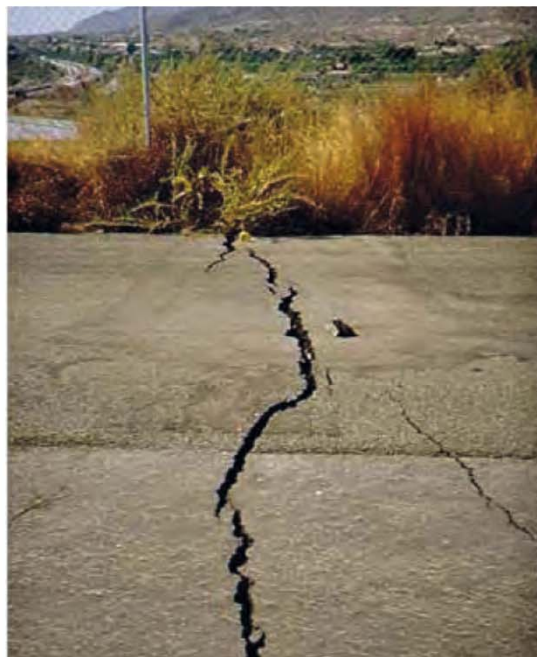
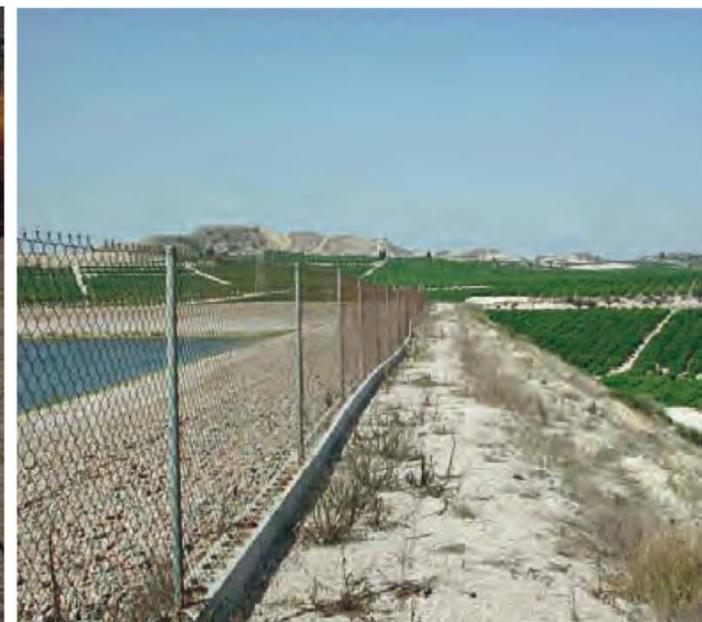
- Accions no desitjables en cos de dics, fluxos d'aigües d'infiltració del propi dic. En el cas de grans alçades de talús, materials cohesius de baixa capacitat en dic, terrenys deficientes d'assentament del dic, poden aparèixer esquerdes en la berma de coronació per l'assentament del propi dic o de la base per post-consolidació o deformació plàstica, induït per la saturació del dic. Altres signes són els desajustos de l'alineació de la tanca exterior.

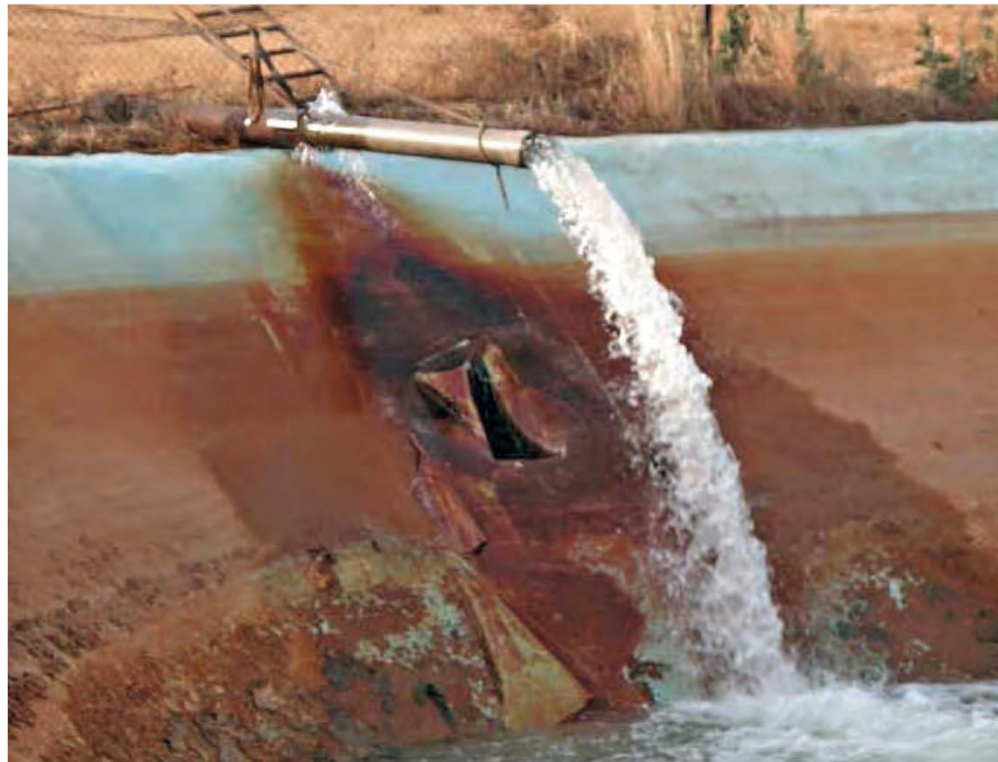
- Accions no desitjables en elements d'impermeabilització (I), fluxos directament aplicats sobre la impermeabilització provocant la seva ruptura, zones de tensió.

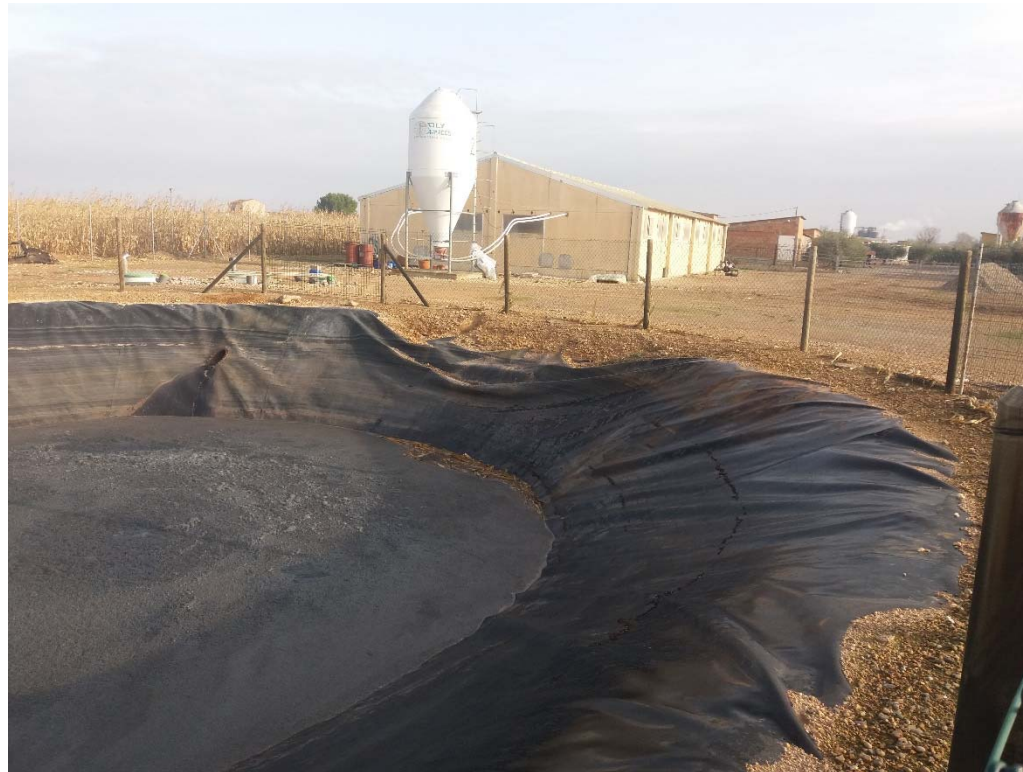
- Accions no desitjables en elements d'impermeabilització (II), fallida local de l'ancoratge superior de la impermeabilització, provocada per fluxos aplicats en coronació de bassa, darrera de la mateixa que provoquen una fallida local del talús interior, en d'altres casos per acció mecànica de vehicles.
